Análise ergonômica da situação dos idosos pedestres em relação à sinalização de Copacabana

Ergonomic analysis of the aged people's situation in connection with Copacabana's street signs

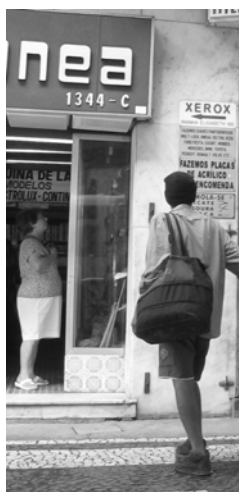
Figura 1: numeral pequeno tipo estreito, e fora do ângulo de visão do pedestre (Av. N^o 5^a de Copacabana). Fonte: MENDES, dez. 2006.

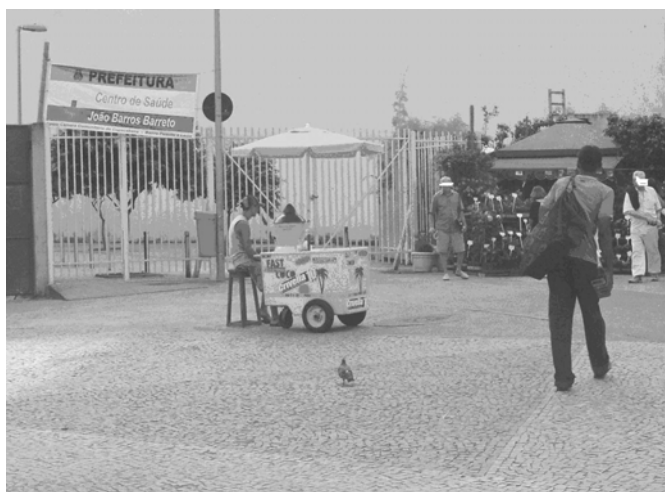
Figura 2: sinalização precária do Centro de Saúde, feita com uma faixa pintada, encurvada, letras laranja sem contraste com o fundo, colocada longe da calçada por onde passam os pedestres. Fonte: MENDES, set. 2006.

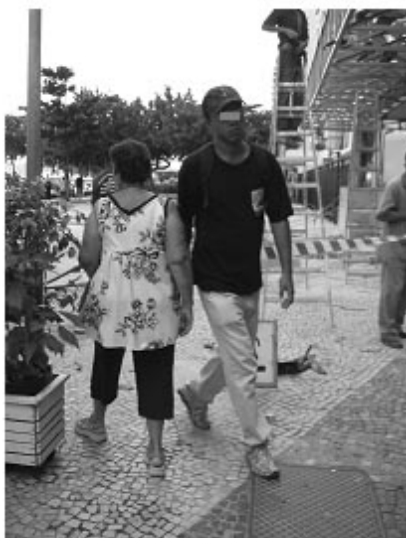
Figura 3 e 4: placa pintada à mão seguindo o pictograma oficial utilizado em sinalizações brasileiras, mas com as cores alteradas, e colocada fora da área de visão. Passagem estreita e sem proteção para o pedestre (Av. Atlântica). Fonte: MENDES, mar. 2007.

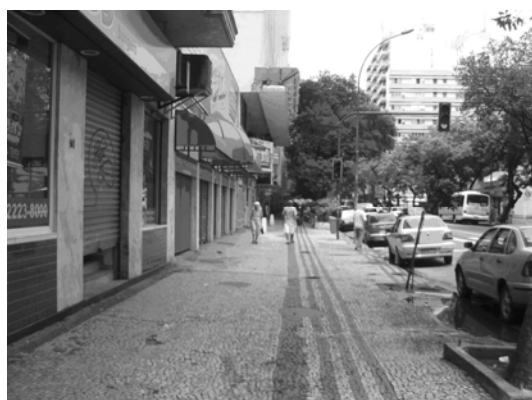
Figura 5: Não há placa na calçada indicando que ali é a entrada da farmácia popular estadual Vital Brasil. O idoso que não conhece o local anda desnecessariamente pois nem no portal da entrada tem alguma indicação. Fonte: MENDES, mar. 2007.

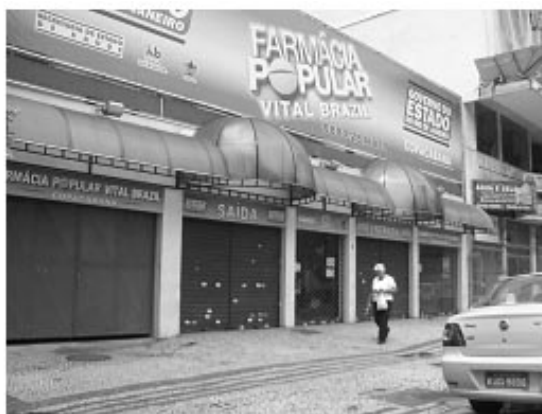
Figura 6: O letreiro está colocado fora da linha de visão do idoso, que anda olhando para baixo para não cair por causa dos buracos. Fonte: MENDES, mar. 2007.

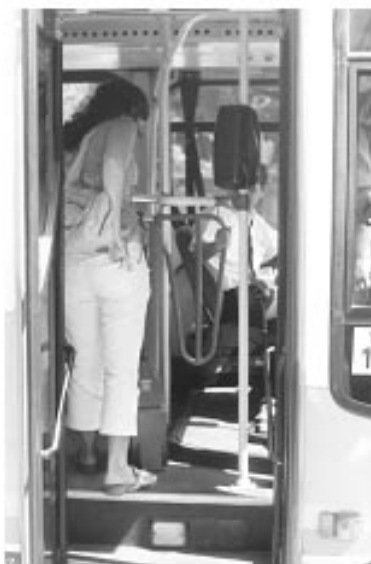
Figura 7: roleta dura e estreita de passar no microônibus. Não tem aparador para volumes e bolsas nem assentos para as pessoas se apoiarem na entrada. Fonte: MENDES, abr. 2006.

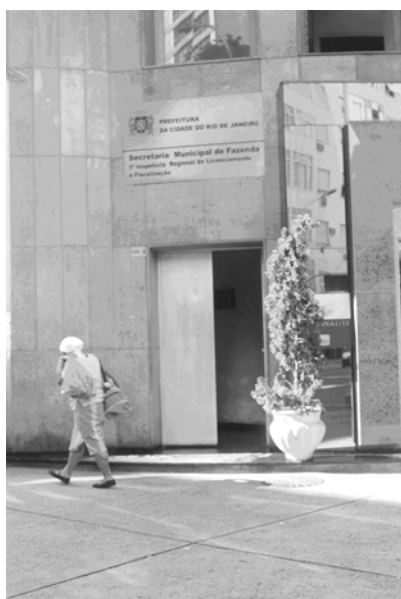
Figura 8: Placa da Secretaria de Fazenda no alto, longe da linha de visão do idoso. Av. Nº Sª de Copacabana, esquina com a rua Rainha Elizabeth, Posto 6. Fonte: MENDES, abr. 2006.

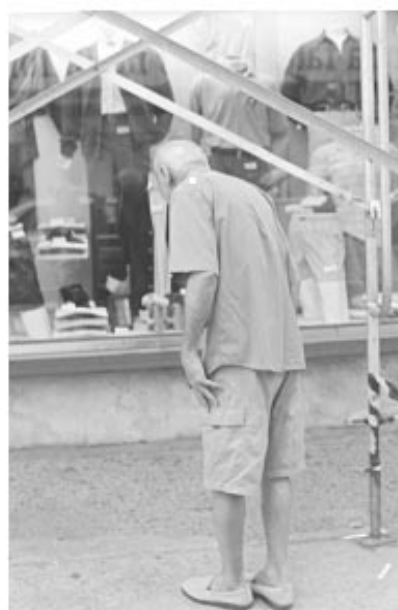
Figura 9: Obras na calçada da rua Figueiredo de Magalhães, sem proteção para a cabeça dos pedestres.. Fonte: MENDES, abr. 2006

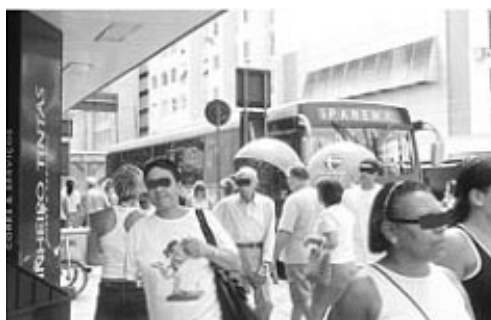
Figura 11: muito movimento nas ruas, impedindo a visibilidade das placas. Sinalização do ponto de ônibus voltada para os motoristas desconsiderando o pedestre. Fonte: MENDES, abr. 2006.

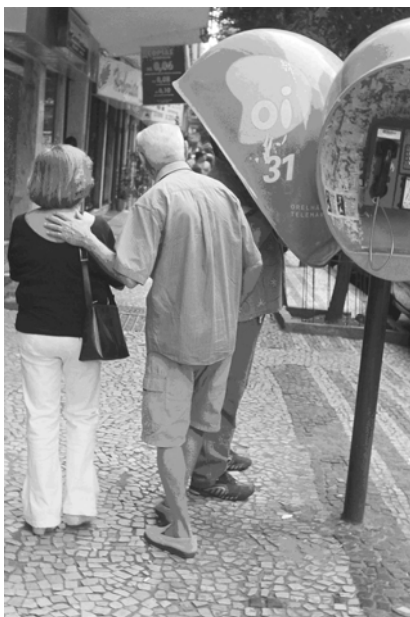
Figura 10: equipamentos de telefonia projetados para dentro da calçada. Fonte: MENDES, set. 2006.

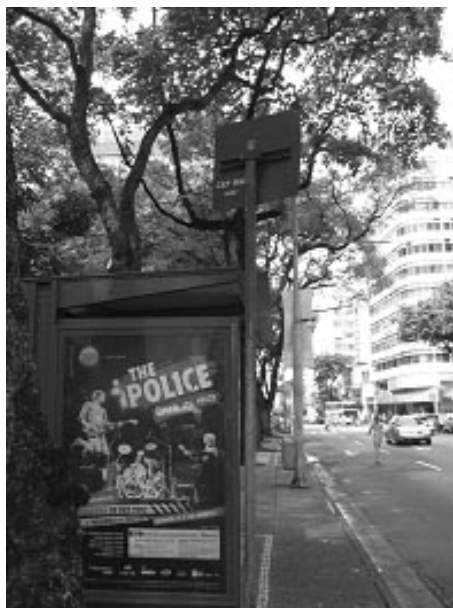
Figura 12: na Av. N^a S^a de Copacabana, sinalização voltada somente para o fluxo dos veículos, mesmo em um ponto de ônibus para pedestres. Fonte: MENDES, nov. 2007.

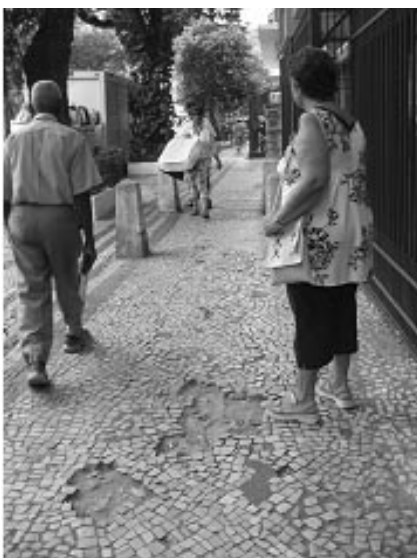
Figura 13: calçada esburacada no caminho da idosa. Rua Barata Ribeiro perto da estação do Metrô Arcoverde. Fonte: MENDES, mar. 2007.

O 3º Passeio mostrou o perigo constante que oferece a calçada esburacada (fig.13). Entre outras coisas, a perplexidade da idosa com a falta de informação por parte de atendentes de um órgão de serviço público. Durante o Passeio ela também verbalizou os prejuízos que sofreu por causa de quedas anteriores, em calçadas e dentro de ônibus, e como os familiares foram atingidos indiretamente pelos acontecimentos.

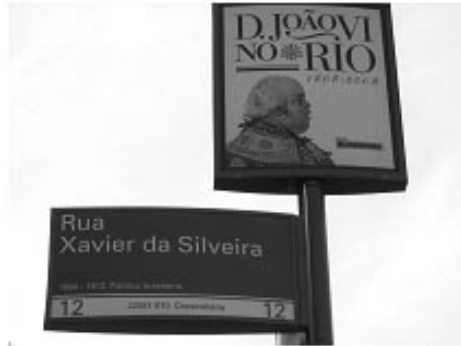
Pergunta 34 – para 92% as placas de rua azuis escuras (fig. 14) são necessárias.

Figura 14: placas de rua azuis escuras utilizadas principalmente pelos motoristas e carteiros, com informações pouco visíveis a uma certa distância. Fonte: MENDES, nov. 2007.

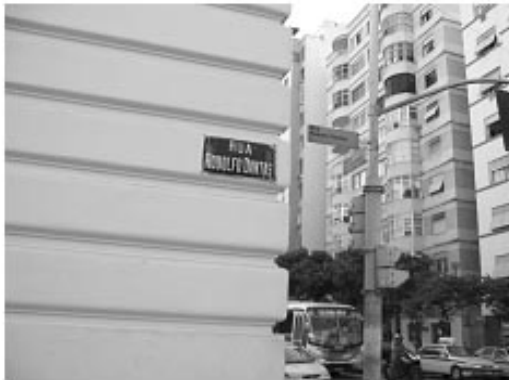
Pergunta 35 – para 58% as placas amarelas pequenas (fig. 15), idem.

Figura 15: placa de sinalização de rua amarela, pequena, colocada no alto, pouco visível para o motorista e para o pedestre. Pouco contraste entre a cor das letras e o fundo. Ao lado, a placa antiga tradicional de esmalte, com letras muito juntas e má conservação. Fonte: MENDES, mar. 2007.

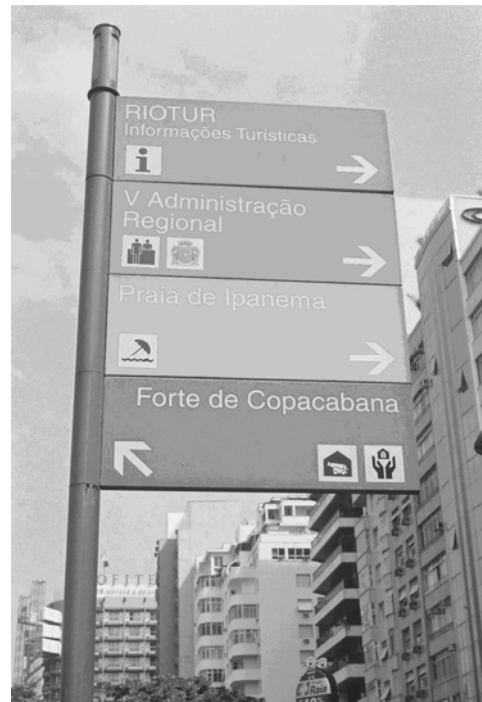
Pergunta 39 – para 50% as placas com símbolos são necessárias para quem não é morador do bairro (fig. 16).

Figura 16: placas informando a direção de locais importantes da cidade, utilizando cores diferentes conforme a situação, com pouco contraste entre as letras e o fundo. Elementos gráficos com pouca visibilidade e compreensão. Fonte: MENDES, set. 2006.

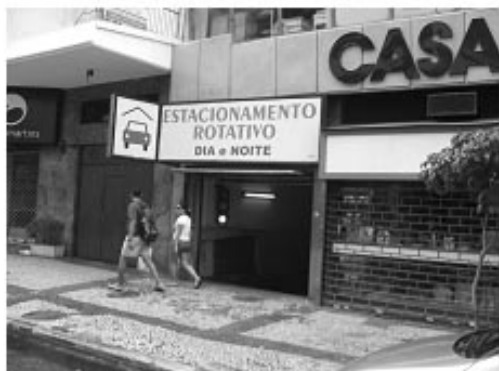
A respeito dos dispositivos sonoros e luminosos de advertência nas calçadas (fig. 17), a maioria dos entrevistados do questionário, isto é, 87% , acreditam que esses dispositivos sonoros são úteis, embora reconheçam que incomodam os moradores dos prédios vizinhos com o som alto da sirene.

Figura 17: placa de sinalização de entrada e saída de garagem, longe da linha de visão dos pedestres. No período do dia o barulho e o movimento intenso prejudicam ouvir a sirene e ver o sinal luminoso, tanto por parte dos pedestres quanto dos motoristas que utilizam a garagem. Fonte: MENDES, nov. 2007.

Quanto ao luminoso, a luz é fraca e não tem o suficiente contraste para um alarme eficiente, durante o dia claro. O que chama mais a atenção é o som da sirene. Mesmo assim, acreditam que não é o suficiente para impedir acidentes na saída do carro da garagem, a menos que tenha uma pessoa, do lado de fora, ajudando a parar os transeuntes.

- Estudos sobre sinalização e sistemas de proteção para o pedestre, nas entradas e saídas de garagem de prédios residenciais ou comerciais, em ruas muito movimentadas e com barulho.
